Obnova viniční usedlosti Sklenářka, nemovitě kulturní památky v Praze – Troji

Článek seznamuje s historií a stavebními úpravami usedlosti Sklenářka v pražské čtvrti Troja. Tato drobná stavba v areálu zoologické zahrady je nemovitou kulturní památkou zapsanou v Ústředním seznamu pod r. č. 40567/7-1540.

Reconstruction of the Vineyard Homestead Sklenářka in Prague

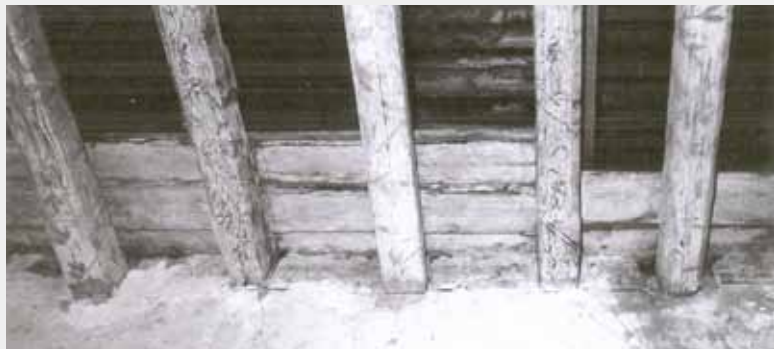
▼ Obr. 3. Trámový strop – stav před stavebními úpravami v roce 1989–1990

Stavební úpravy v období 1989–1990 nebyly z pohledu zachování významných historických hodnot stavby zdařilé – jak z pohledu zachování historických materiálů, maleb či výplní otvorů, tak i po stránce zdokumentování stavu budovy před úpravami. Byly odstraněny všechny vrstvy omítek až na samotné zdivo, byly přezděny šikmé opěráky, odstranil se prkenný záklop trámového stropu v patře.

Samostatnou úvahu si vyžádala prezentace dochovaných malovaných dřevěných trámů. Tyto nosníky byly dvojího zpracování, měly odlišný tvar v řezu i různý typ malby – jedny byly barevné, s jablíčky, bez zádlabů pro záklop a druhé byly černobílé, s motivem vinných hroznů a se zádlaby pro záklop. Bylo zcela zřejmé, že tyto dochované trámy pocházejí ze dvou různých stropů.

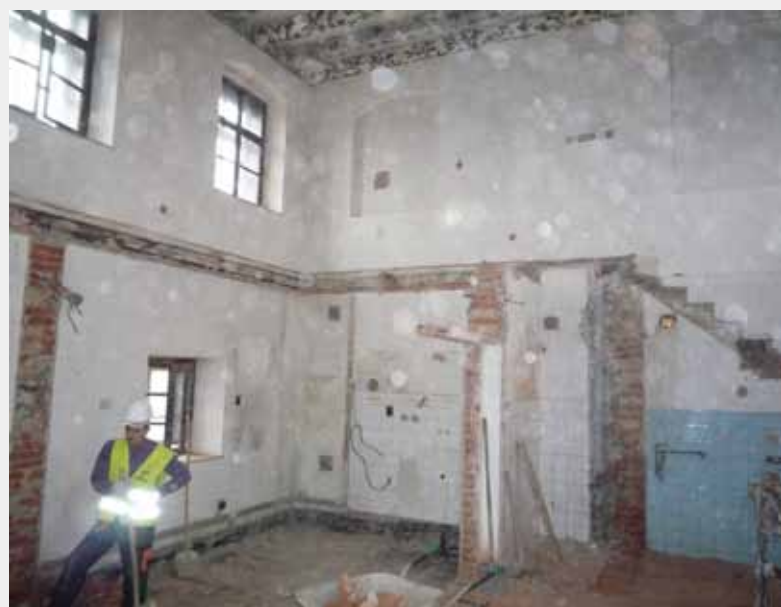
▲ Obr. 6. Stavební úpravy – stav březen 2011

Obnova stavby představovala nové dispoziční úpravy, které vycházely ze stanoveného cíle nového využití budovy. Bylo postaveno nové schodiště a v novodobém krovu bylo upraveno podkroví pro bydlení, aniž by se měnil tvar střechy stavby. Také použité stavební materiály měly oporu v historii – povrchy zdí byly omítnuty uvnitř i zvenku vápennou omítkou, na střechu byl položen šindel.

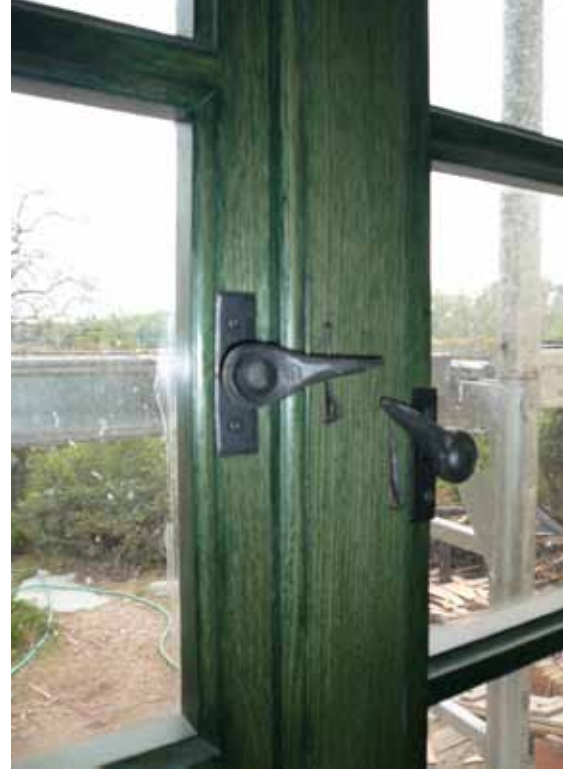
▲ Obr. 8. Nové kování oken – stav březen 2012

Dřevěná tabulková špaletová okna z dubu byla osazena v líci fasády – vnější okno je otevírané ven, vnitřní dovnitř, povrchová úprava je lazurovou barvou v odstínu jedlová zeleň, skleněné tabulky byly upevněny sklenářským tmelem; kování je kovářské, s černým povrchem. Vstupní dveře do usedlosti jsou z masivního dřeva, v povrchové úpravě shodné s úpravou okenních rámců, a jsou rovněž opatřeny kovářsky zpracovaným černým kovářím.

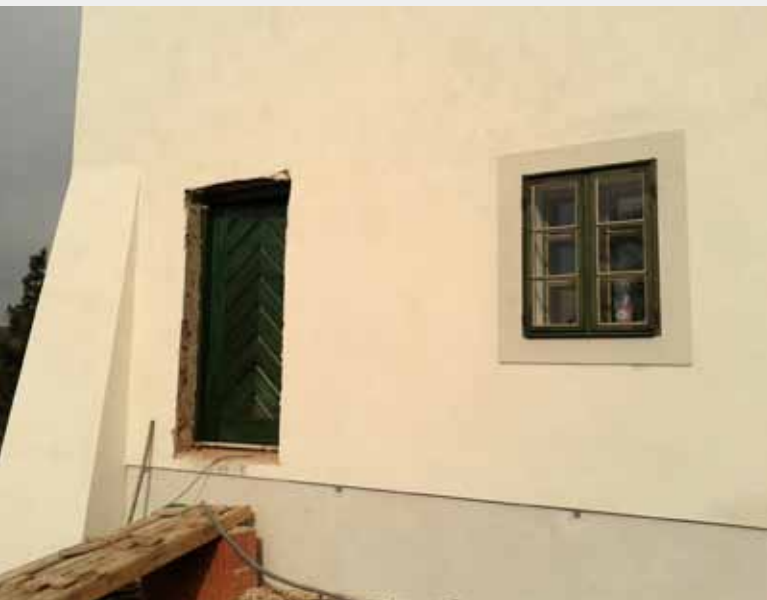
▲ Obr. 9. Nové vstupní dveře a okno – stav srpen 2012

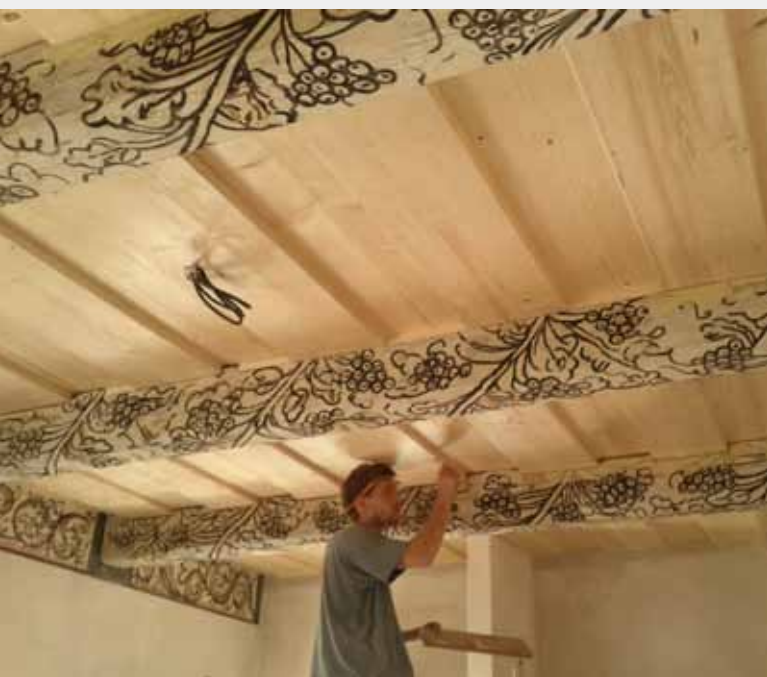
▼ Obr. 11. Rekonstrukce trémového podhledu v přízemí – stav září 2012

Po vyhodnocení doložených i zřetelných skutečností a z pohledu architektonické podoby interiéru ve vztahu k historicky doloženým možným způsobům pojetí trámových stropů se jevílo jako vhodnější prezentovat každý typ trámů samostatně. Trámy s jablčkovým motivem tak byly ponechány v místnosti v 1.NP s novým záklopem z desek (prken) s okosenými hranami. Trámy s vinným motivem se zádlabny byly přemístěny do přízemí ve shodném směrovém uložení jako trámy v 1.NP, s novým překládaným záklopem z desek (prken) s okosenými hranami, s využitím stávajících zádlabů. ■

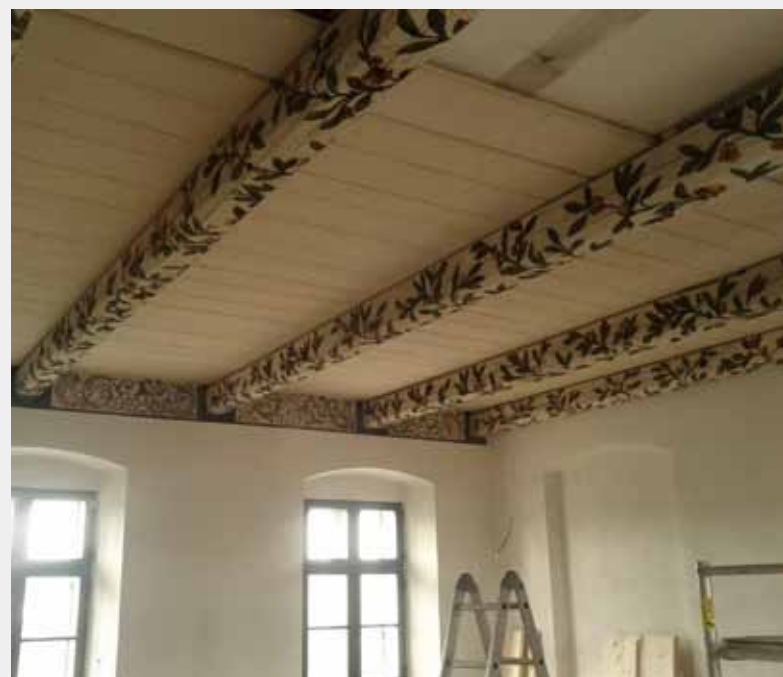
▼ Obr. 12. Rekonstrukce trémového podhledu v patře – stav září 2012
