ZÁPIS z 24. jednání

Výboru pro dopravu ZHMP konaného dne 20. 2. 2018 v 15:00 hod.
Velký salonek, 1. patro, místnost č. 136, Nová Radnice, Mariánské náměstí 2, Praha 1

Obr. 1: Pohled na Libeňský most

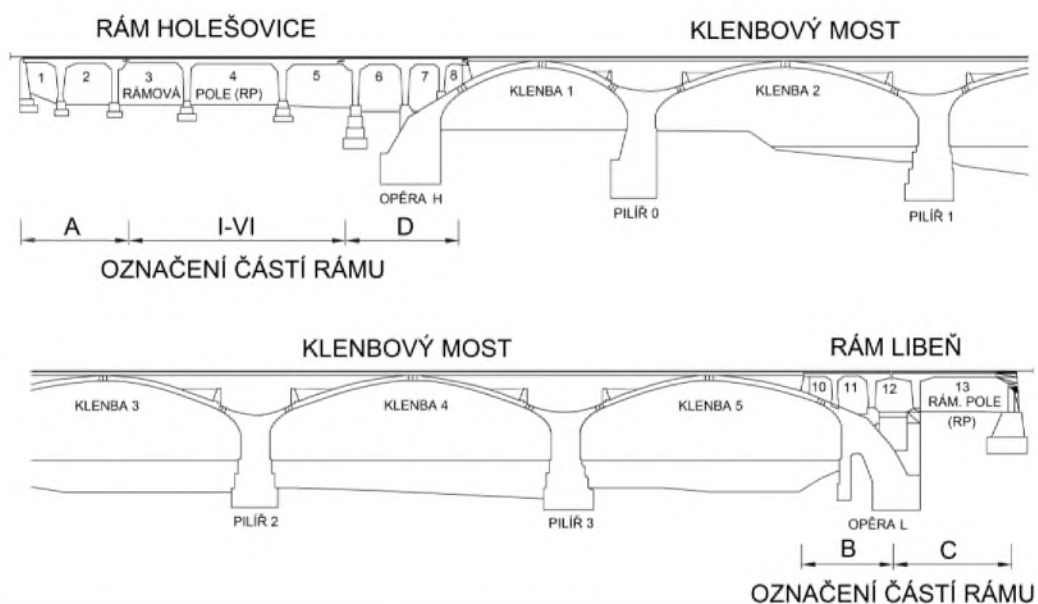
Obr. 2: Příčný řez mostem a označení částí mostu, tj. rámu, kleneb, opěr a pilířů

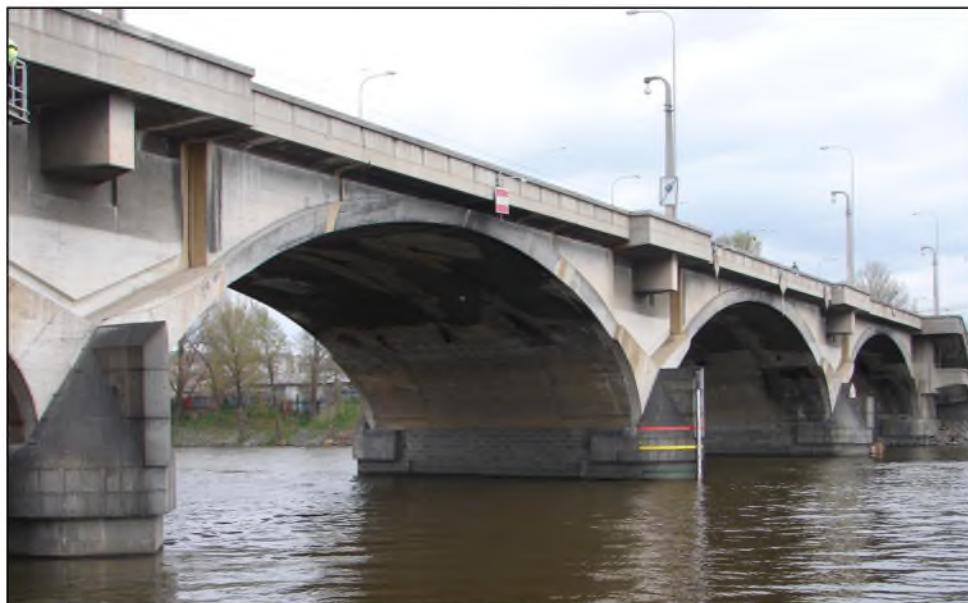
Obr. 3: Klenbová část mostu

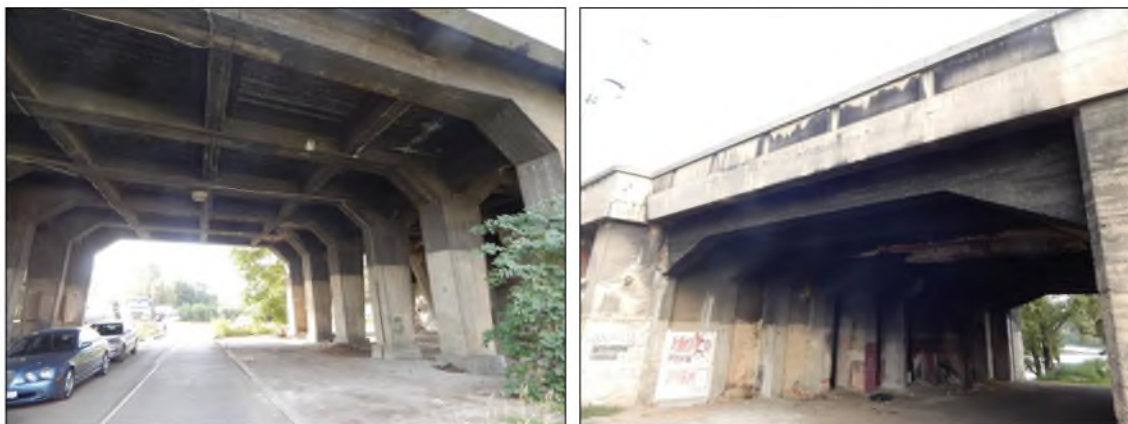
Obr. 4 a 5: Rámové konstrukce na holešovické a libeňské straně

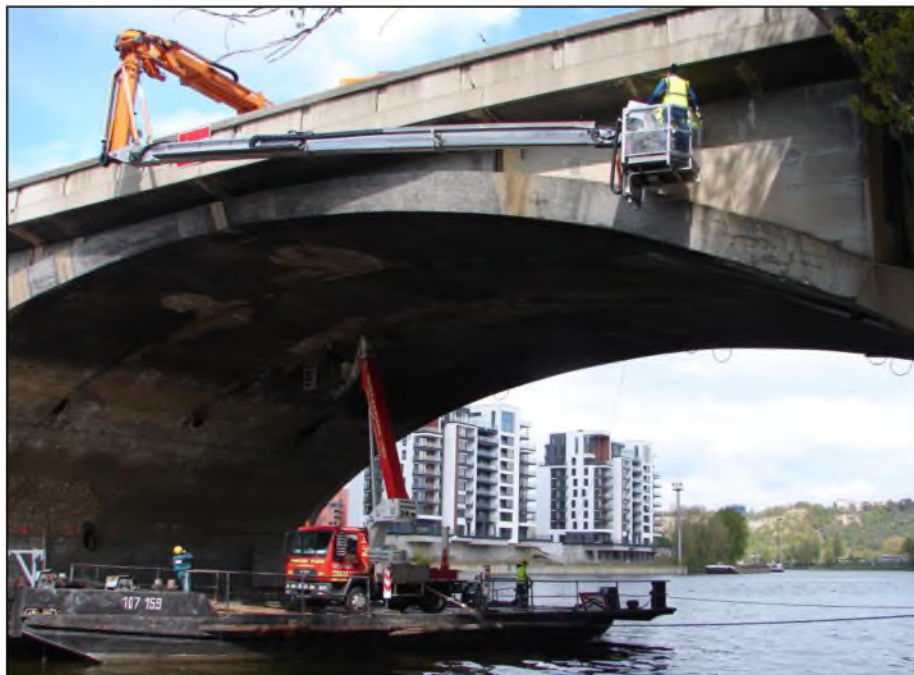
Obr. 6: Provádění diagnostiky mostu

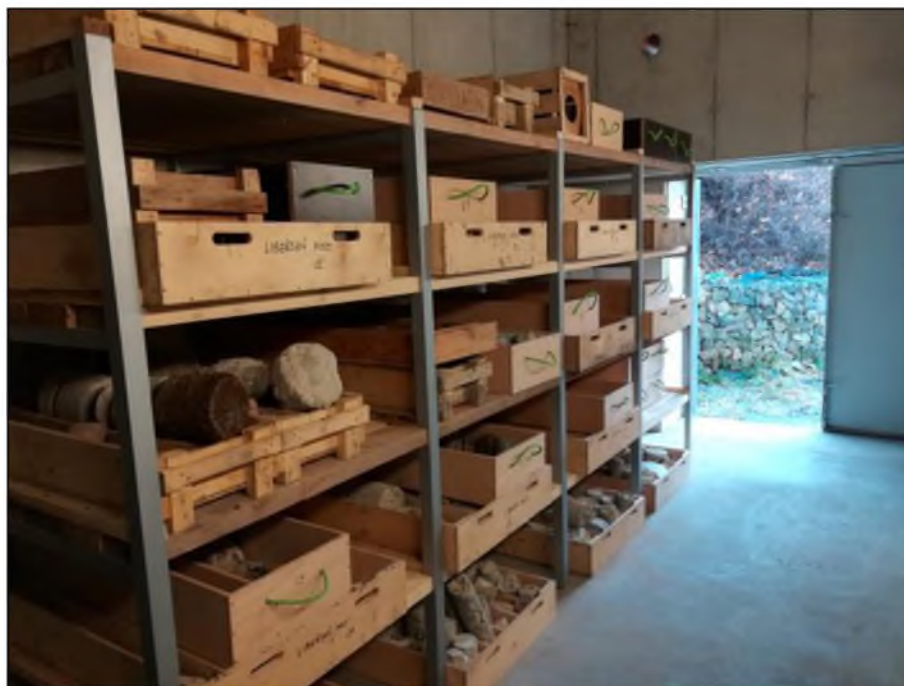
V rámci řešení byl v prostorách Y529 Mitas vybudován depozit nepoužitých vzorků odebraných z konstrukcí mostu pro příp. analýzy betonu využitelné k dlouhodobému posuzování a hodnocení průběhu a vývoje degračních procesů vlivem síranové koroze.

Obr. 7: Depozit vzorků v prostorách Y529 Mitas

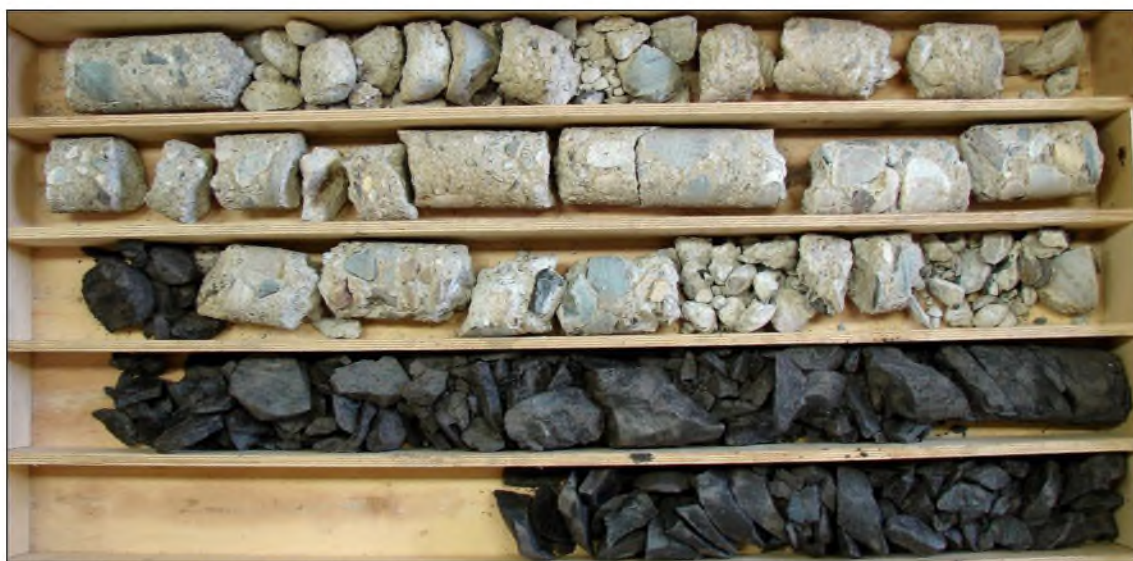
- h) Pilíře a opěry klenbového mostu jsou založeny na skalním podloží z břidlic (hornina třídy R4, resp. R4/R5). Výpočtová únosnost skalního podloží doporučená pro statickou analýzu $R_d = 800 \text{ kPa}$.

Obr. 9: Mezerovitý a málo soudržný beton základu pilíře klenbového mostu a skalní podloží

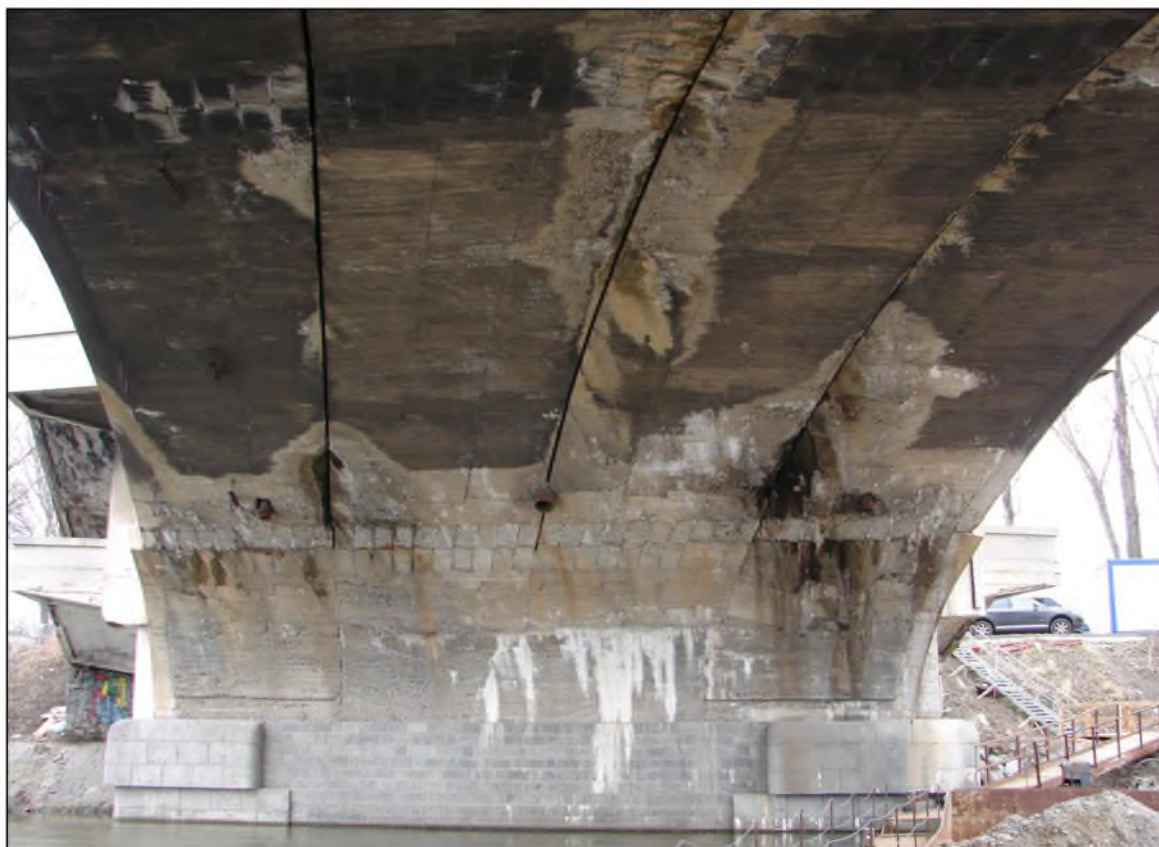
- c) Povrch betonu kleneb, pilířů a opěr je na 20 - 25 % ploch degradovaný zpravidla do hloubky 10 - 30 mm, vlivem zatékání a průsaků v kombinaci s účinky mrazu. V místech se štěrkovými hnízdy zasaženými intenzivními průsaky, např. v okolí svodů odvodňovačů, až do hloubky cca 100 mm.

Obr. 10: Degradace betonu klenby a opěry v důsledku průsaků a zatékání
v kombinaci s účinky mrazu

- 5) Sanace hloubkových vad kleneb a navazujících částí piliřů a opěr (nehutná nebo degradovaná vrstva betonu v tl. více jak 50 mm) lokální náhradou, je sice teoreticky možná, avšak technologicky velmi náročná a z hlediska dosažitelného zlepšení může být sporná právě s ohledem na soudržnost s podkladem.

- 6) Volně přístupný povrch kleneb nedoporučujeme sanovat celoplošnou vrstvou. Její spolupůsobení by bylo problematické, a to i v případě mechanického kotvení vrstev s tloušťkou v řádu několika centimetrů. Taková úprava by nic pozitivního z hlediska životnosti konstrukce nepřinesla. Pravděpodobně právě naopak by vzrostlo riziko kondenzace vlhkosti na rozhraní nová x původní vrstva a odmrzání této vrstvy. Sanace těchto povrchů by bylo vhodné omezit pouze na malé lokální zásahy v rozsahu nezbytném pro zajištění účinnosti případné sekundární ochrany (např. zaplnění povrchových kaveren apod., při udržení úrovně stávajícího líce konstrukce).

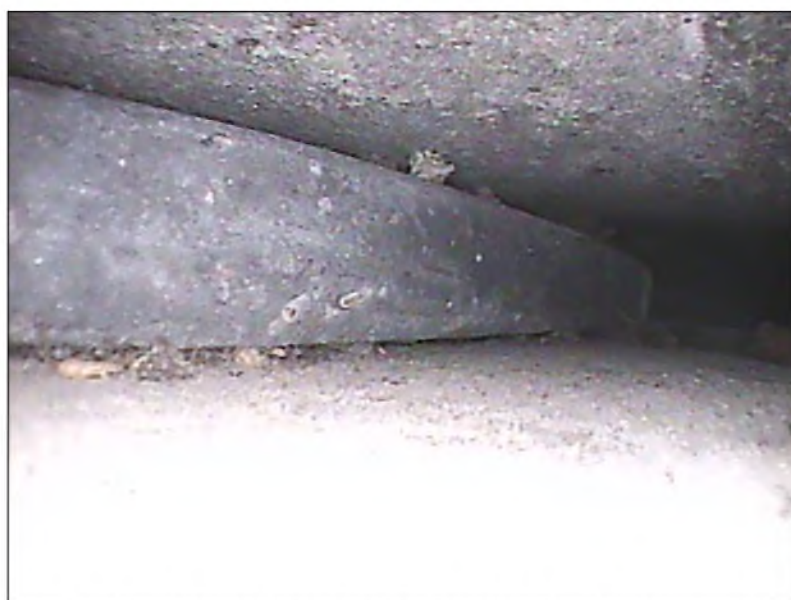
- d) Endoskopickou prohlídkou vybraných olověných desek v kloubech kleneb nebylo zjištěno jejich zjevné vymačkání či jiné viditelné poškození.
- e) Izolace klenbového mostu jsou poškozené (zcela přerušené) v místech, kde izolace překrnuje spáru mezi klenbovými pásy (cca 50 % z celkové délky spár). Izolace rámových konstrukcí jsou poškozené zejména v místech dilatačních spár a kloubů.

Obr. 11: Olověná deska v kloubu klenby; bez zjevného poškození

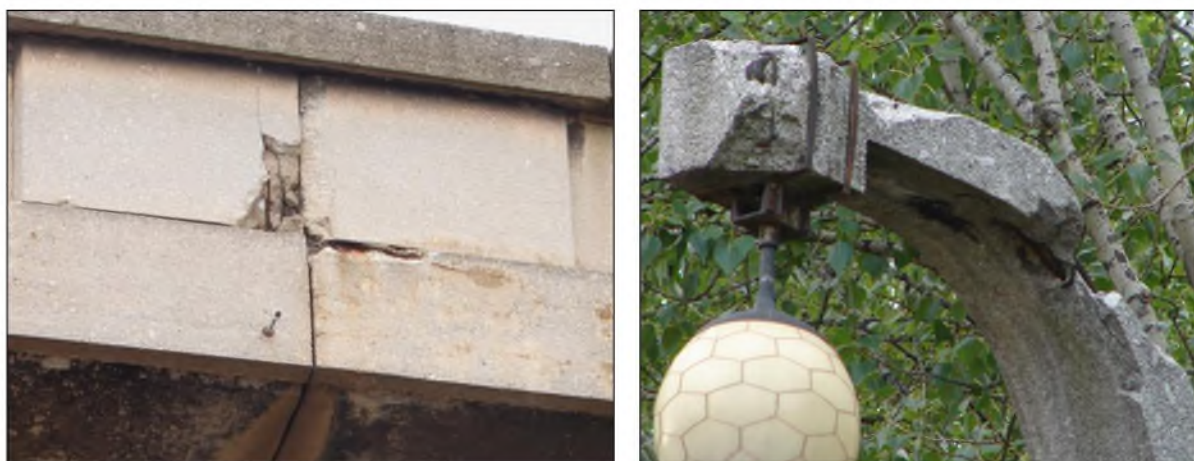
- 6) **Konstrukční prvky s tzv. předsádkovým betonem** na povrchu (tvoří architektonický vzhled mostu) mají významně lepší vlastnosti z hlediska trvanlivosti. Předsádkový beton není od konstrukčního betonu separován v rozsáhlejších plochách (vyjma konstrukcí schodišť a horních liců vykonzolovaných částí pilířů a opěr). Vykazuje však četná poškození trhlinami, a to na konzolách a vykonzolovaných částech pilířů a opěr. Četná poškození vykazují prvky zábradlí (olámané hrany, trhliny) a pylony veřejného osvětlení, tj. kandelábry v horní části (olámané hrany, trhliny).

Obr. 12 a 13: Poškození zábradlí a konzoly ve vrcholu klenby zejména v důsledku dilatačních pohybů a pylonu veřejného osvětlení (kandelábru) v důsledku koroze výztuže a klimatických vlivů

- 1) Povrchy betonových konstrukcí mostu lze sanovat aktuálně známými a používanými technologickými postupy, avšak sanací budou degradační procesy pouze zpomaleny. Současně lze dle potřeby upravit estetický vzhled povrchů.
- 2) Poruchy zábradlí jsou mj. lokalizovány systematicky v oblastech nad klouby a v sousedství kandelábrů nad piliři. Jejich vznik a rozvoj jsou spjaty s uspořádáním nosné

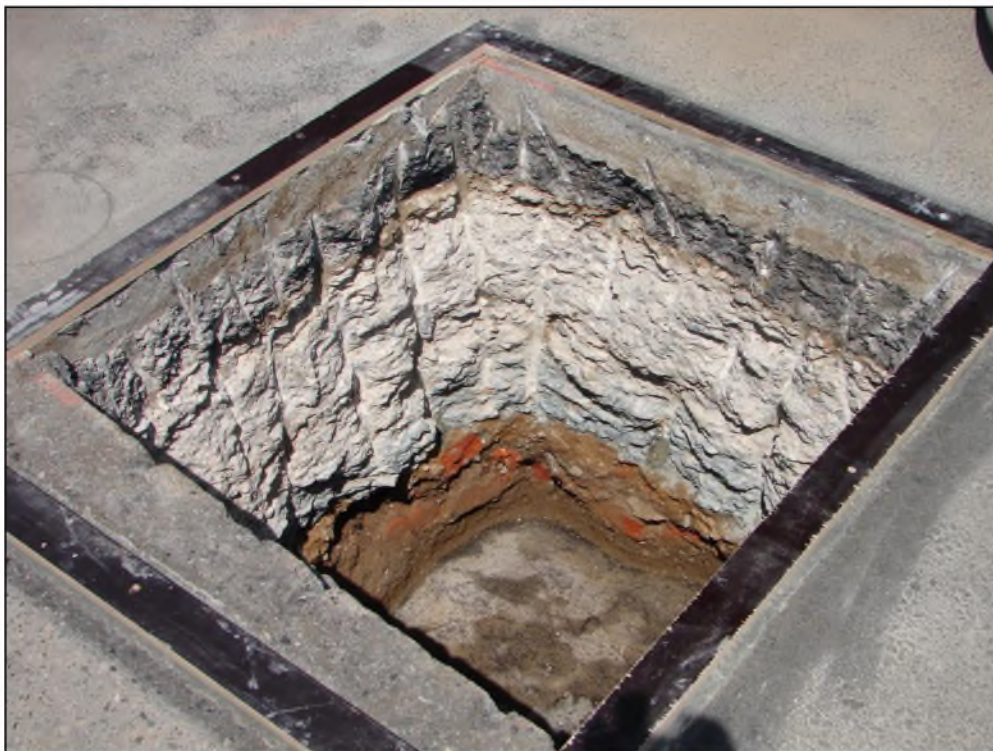
- f) Násypy klenbového mostu tvoří těžené písky, štěrkopísky a štěrky a stavební suť s převládajícím podílem cihel. Obsah ve vodě rozpustných solí v násypech je nízký a jejich dopad na degradaci betonu lze pokládat za zanedbatelný. Objemová hmotnost násypů doporučená pro statickou analýzu je 1900 kg/m^3 .

- g) Pod živičným krytem vozovky nad klenbami je deska z prostého betonu tvořená obvykle dvěma vrstvami různých tloušťek s výraznou pracovní spárou. Celková tloušťka desky mimo vrcholové oblasti kleneb se pohybuje v typickém rozmezí 500 - 650 mm.

Obr. 15: Souvrství betonů pod vozovkou klenbového mostu
a násyp štěrkopísku a stavební suti

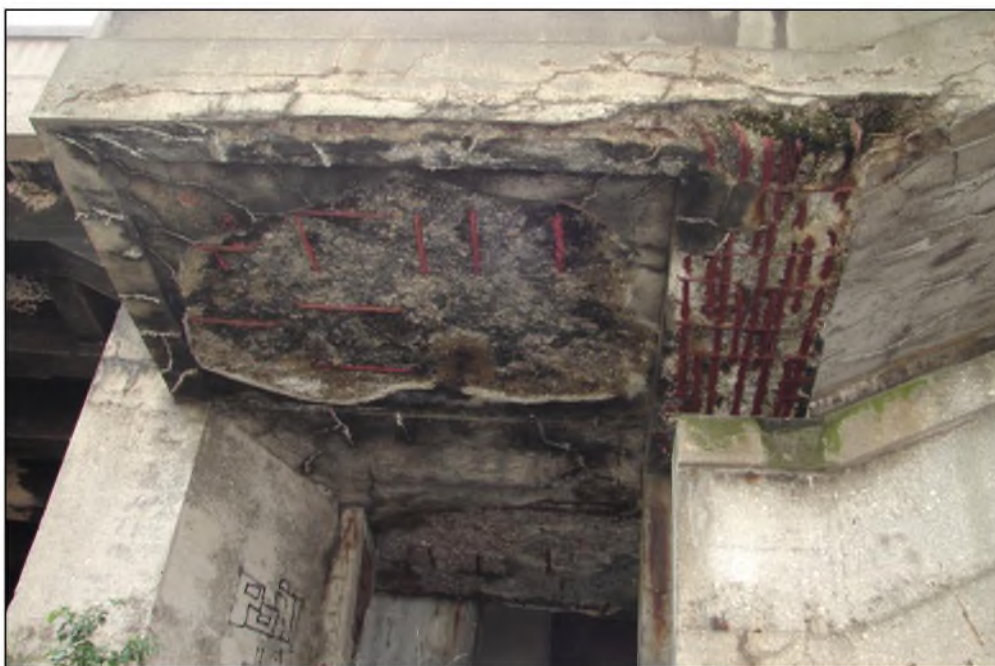
- 5) **Konstrukce schodišť jsou v havarijním stavu** (oslabení výztuže a hloubková a místy úplná degradace a dezintegrace struktury betonu) a je nezbytná jejich kompletní výměna.

Obr. 16: Schodiště, oslabení výztuže a hloubková degradace betonu - havarijný stav

Na základě diagnostických průzkumů byly konstrukce schodišť posouzeny jako neopravitelné a statické posouzení se tímto prvkem mostu nezabývalo.

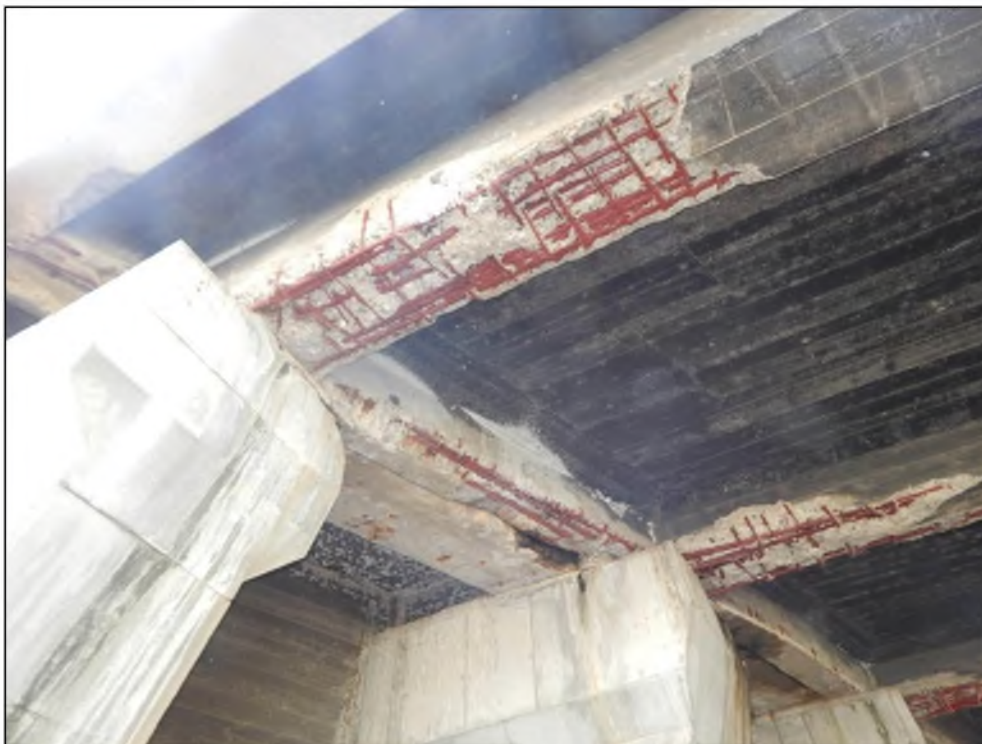
- 3) **Části mostovek rámových konstrukcí v oblastech dilatačních spár a kloubů jsou v havarijním stavu**. V případě rámu Holešovice se jedná o oblasti podélných dilatačních spár rámových polí RP1 a RP2 (rámová část A) a oblasti kloubů rámových polí RP3 a RP5 (rámová část I-VI). V případě rámu Libeň se jedná o oblasti podélných dilatačních spár v rámovém poli RP13 (rámová část C). Zjištěná poškození mají zásadní vliv na únosnost a statickou spolehlivost (oslabení výztuže a hloubková degradace betonu).

Obr. 17: Rámová konstrukce; rám Holešovice, část I-VI v oblasti kloubu; oslabení výztuže a hloubková degradace betonu - havarijný stav

- 1) Rámové části A, I-VI a C jsou v havarijním stavu. Ze statického hlediska je zásadním problémem rozsáhlá míra poškození (degradace betonu a koroze výztuže) v místech všech podélných a příčných dilatačních spár, kloubů a prostupů.

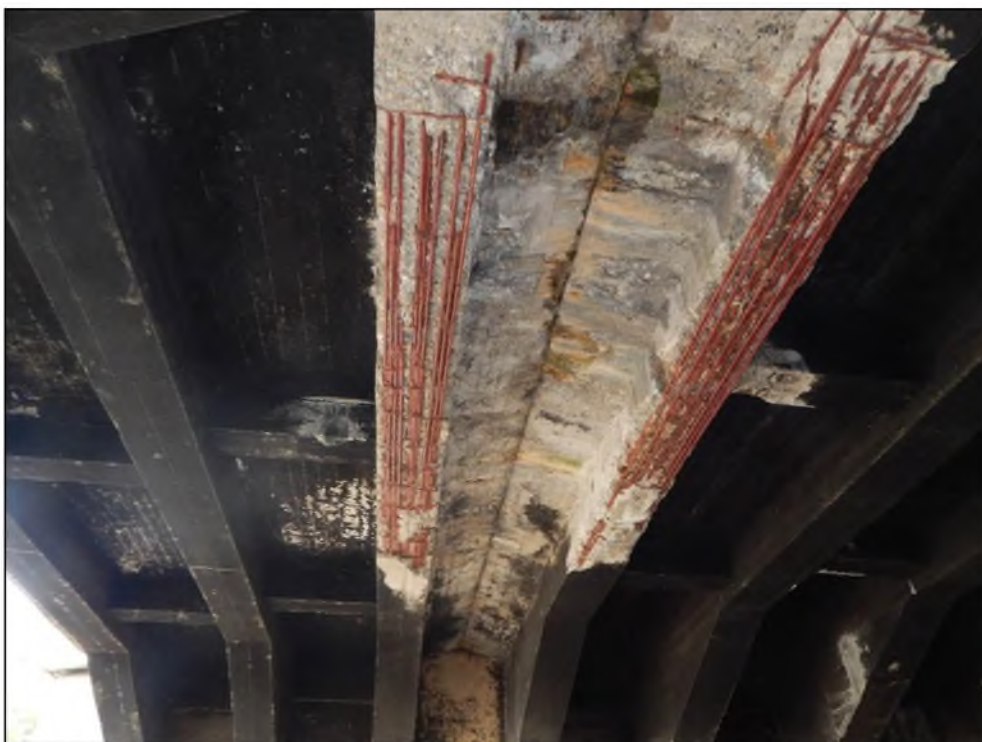
Obr. 18: Rámová konstrukce; rám Libeň, část C v oblasti podélné dilatační spáry; oslabení výztuže a hloubková degradace betonu - havarijný stav

Na základě výsledků statické analýzy konstatujeme, že nejnižší zatížitelnost má rámová část C při zahrnutí aktuálního stavu, jejíž normální zatížitelnost s vyloučením tramvajové dopravy je $V_n = 5t$.
